## Weshalb am Südfriedhof so lange das Tor gefehlt hat

**Ein Jahr lang fehlte am Südfriedhof das Eingangstor. Jetzt ist das rund 110 Jahre alte Eisentor zurück - sogar in neuer Farbe. Was in einer Werkstatt in Thüringen mit dem Tor passiert ist, erzählt Kunstschmied Ralf Gerhardt.**

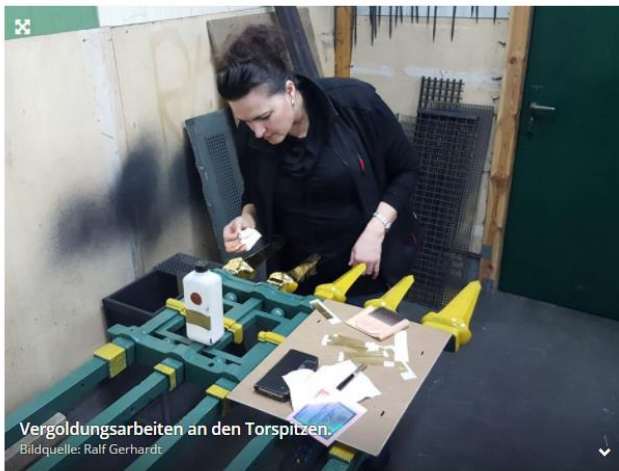
Vergoldungsarbeiten an den Torspitzen.  
Bildquelle: Ralf Gerhardt

„Schon im Vorfeld hat die Landesdenkmalbehörde festgestellt, dass das Tor im Laufe seiner rund 110 jährigen Geschichte mehrfach gestrichen wurde“, so der Kunstschmied. In Thüringen habe man die Farbschichten analysiert und Spuren einer alten Vergoldung gefunden. „In Rücksprache mit der Stadt und der Denkmalpflege fiel dann die Entscheidung, das repräsentative Tor in den Zustand zurückzubringen, wie es bei der Friedhofseröffnung mal ausgesehen haben könnte“, sagt Gerhardt. Weil es aus der Zeit um 1900 nur Schwarz-Weiß-Bilder gibt, wusste man lange nichts von der Ursprungsfarbe.

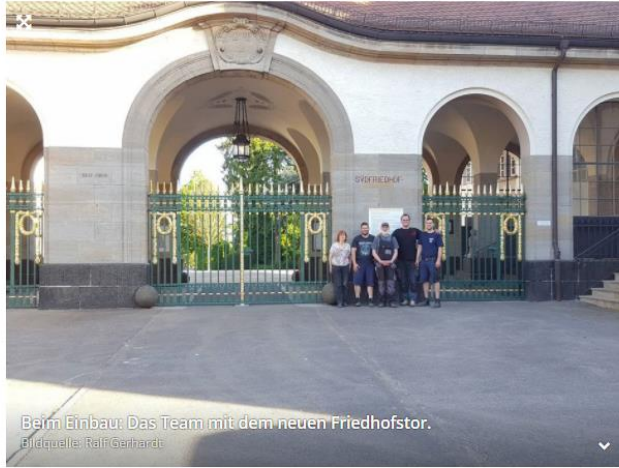
Der Bauzaun, der ein Jahr lang den Friedhof sicherte, ist jetzt also nicht durch ein neues, sondern durch das historische Tor ersetzt worden. Für den Schmied aus Thüringen sei das Tor der erste Auftrag in Wiesbaden gewesen, doch in die Rhein-Main-Region zieht es ihn häufiger. Als aktuelles Projekt arbeite er an der Justitia auf dem Brunnen am Römer in Frankfurt.
